INFO'RAPID	Xantia
	CITROEN XANTIA	NR 2
DATUM 940915	Oljud bromsventil	GRUPP 5

CITROËN	INFO'RAPID	XANTIA 5
SERVICE- AVDELNINGEN		Nr 11 2000-08-01

SERVICEMEDDELANDE

XANTIA

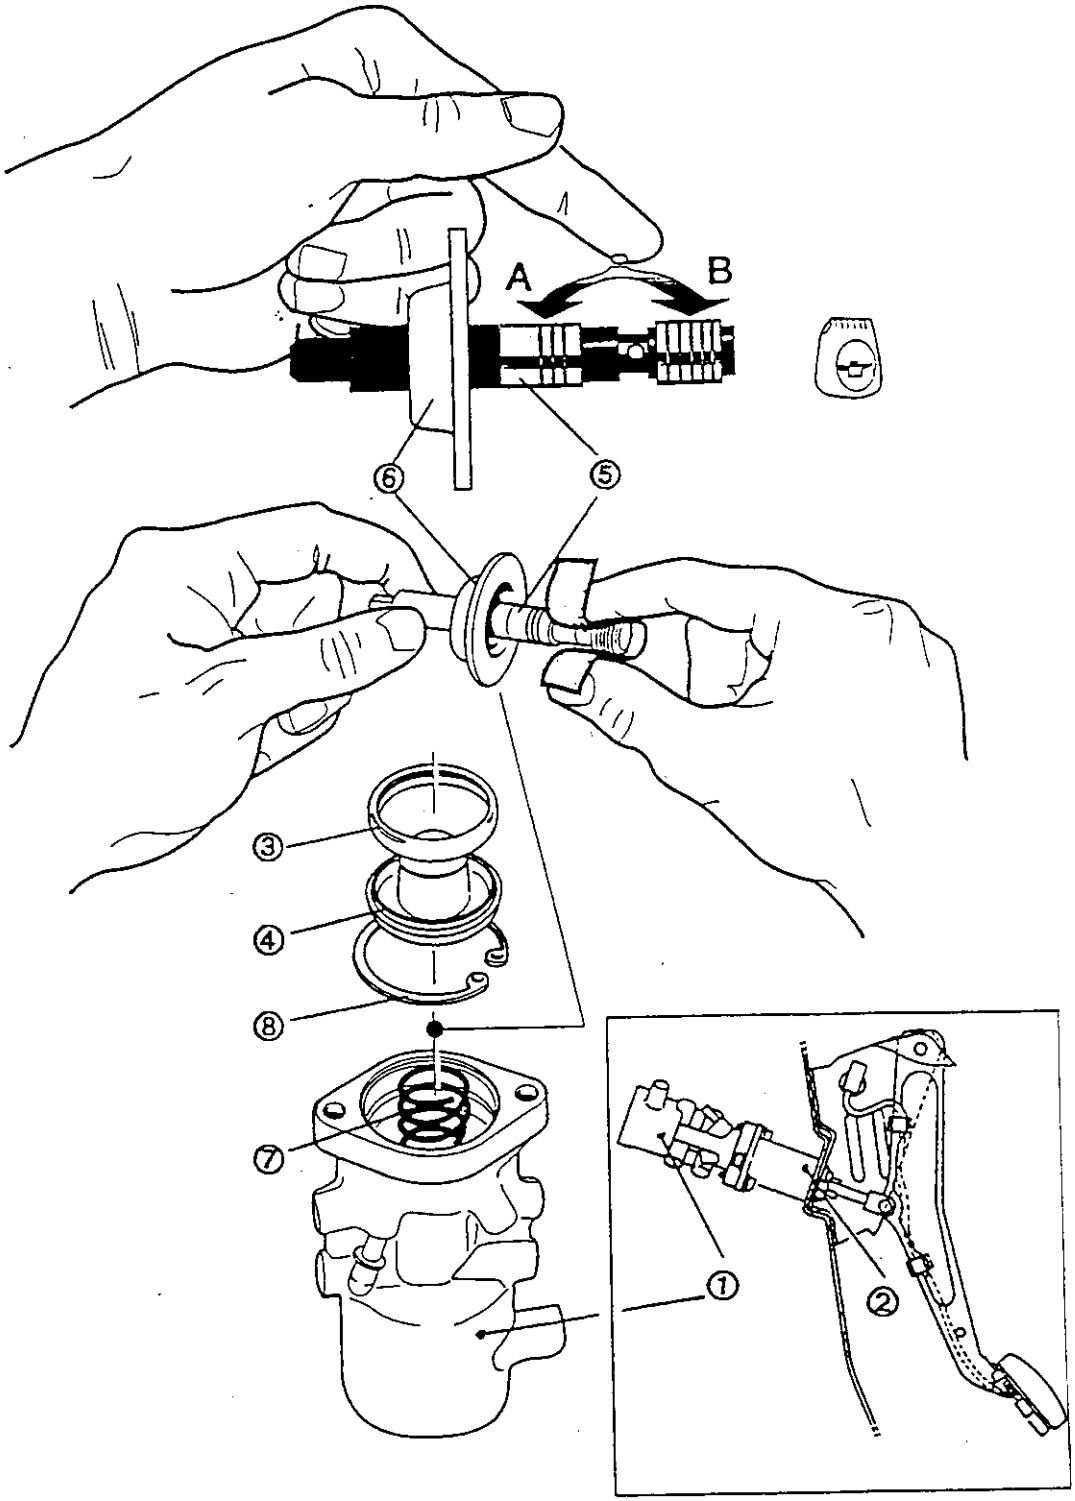
Konstaterat: Oljud i bromsventilen vid lätt bromsning.

Diagnos: Hydraulisk resonans i bromsventilen (1), som förstärks av bromspedalens tryckenhet (2).

A
B
⑥
⑤
③
④
⑧
⑦
①
②

Åtgärd: Smärgla den främre sliden (5) i bromsventilen (1) med en fin smärgelduk.

- Demontera:
  - -hållaren (3) med en skruvmejsel
  - -gummiskyddet (4)
  - -låsringen (8)
  - -enheten slid (5) med bricka (6)
  - -returfjädern (7)

- Smärgla sliden (5) med en fin duk, ett tiotal drag

- Tvätta sliden noggrannt med etanol

- Stryk **lite** MOLYKOTE-fett på ytorna A och B. **OBS!** endast en mycket tunn film, eftersom för mycket fett ger skumbildning.

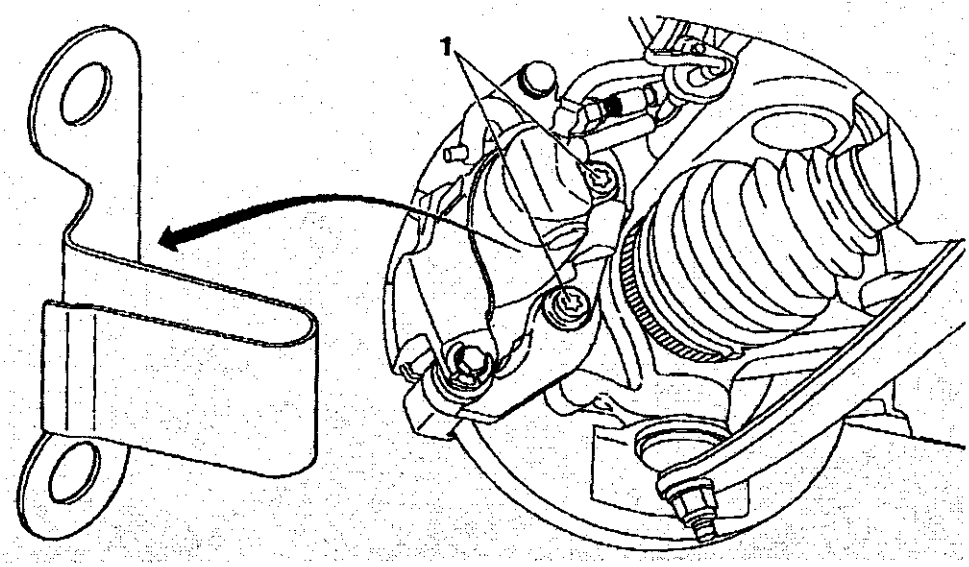
Gäller: *Oljud i framvagn.*

Konstaterat: *Spel i främre bromsokens övre fästen på låg fart och dåliga vägar. Brummande ljud vid acceleration, motor i lågvarv.*

Diagnos: *Smällande ljud vid övre bromsoks fästet, kan jämföras med oljud fr. bärarmar fram.*
För kontrol av detta, ljudet "försvinner" vid LÄTT tryck på bromspedalen.

Åtgärd: *<u>Spänn oket på sina fästen.</u>*

- *Skaffa fr. reservdelar ett fjädesats art.nr.: 444971.*
- *Lyft bilen på en pelarlyft.*
- *Tag bort framhjulen.*
- *Om bromsslitage varnarkabeln är monterad vid oket, dra om den till den övre delen mellan kolvbälgen och staget för parkeringsbromsen.*
- *Lossa okets fästbult (1).*
- *Rengör gängan och lägg på gänglås medel.*
- *Ställ in fjädern vid övre fästpunkten och skruva tillbaka bulten.*
- *Tryck in fjädern mot oket och skruva tillbaka den andra bulten.*
- *Dra bultarna med moment 10,5 daNm.*

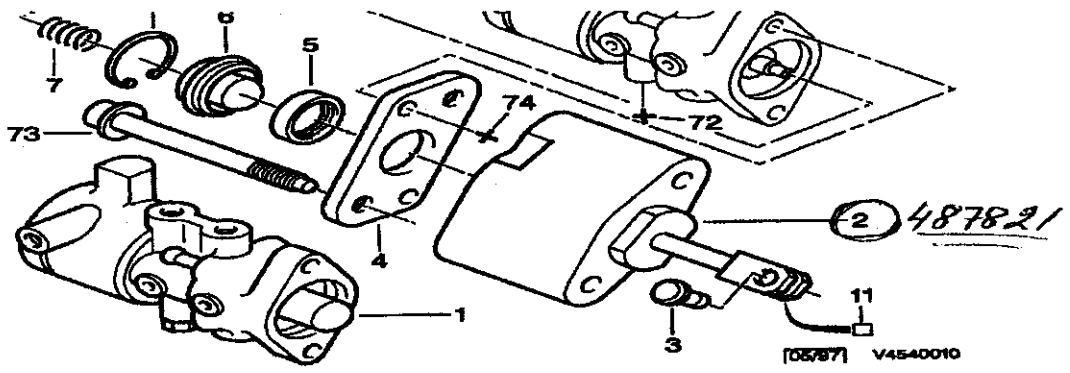
Morrande ljud i bromspedalen.
