INFO'RAPID	Xantia
	CITROEN XANTIA Diesel	NR 17
DATUM 940627	Vattensamlingshus	GRUPP 1

Ref.131

INFO'RAPID	**Xantia**
	CITROEN XANTIA med AC	**NR 12**
DATUM 940412	***Hydraulpump***	**GRUPP 1**

Ref.126

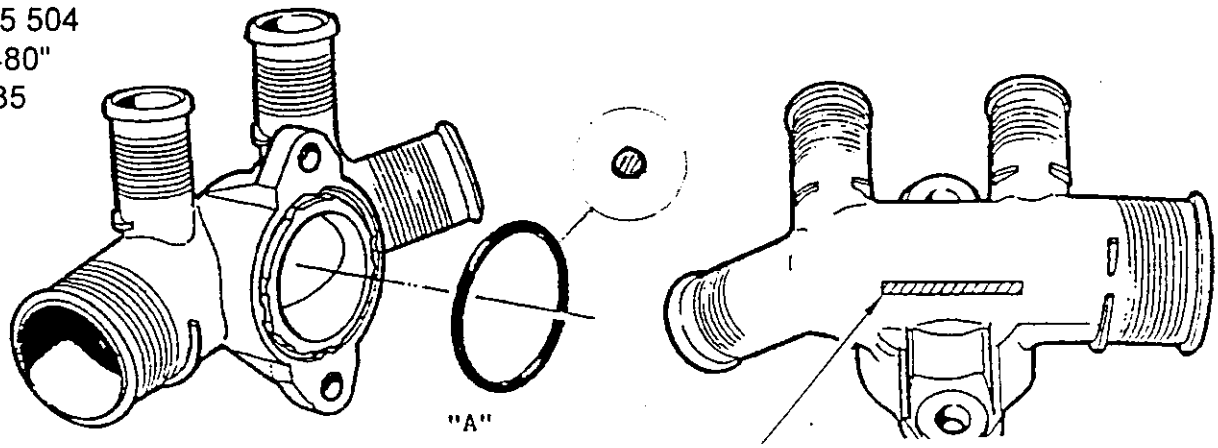
Konstaterat: Spricka i vattensamlingshuset.

Diagnos: Fel packning monterad till respektive utförande.

Hus RD nr 96 175 504
märkt "9617550480"
tätning 96 177 635

Åtgärd: Upp till org.nr **6201**: montera o-ring "A"

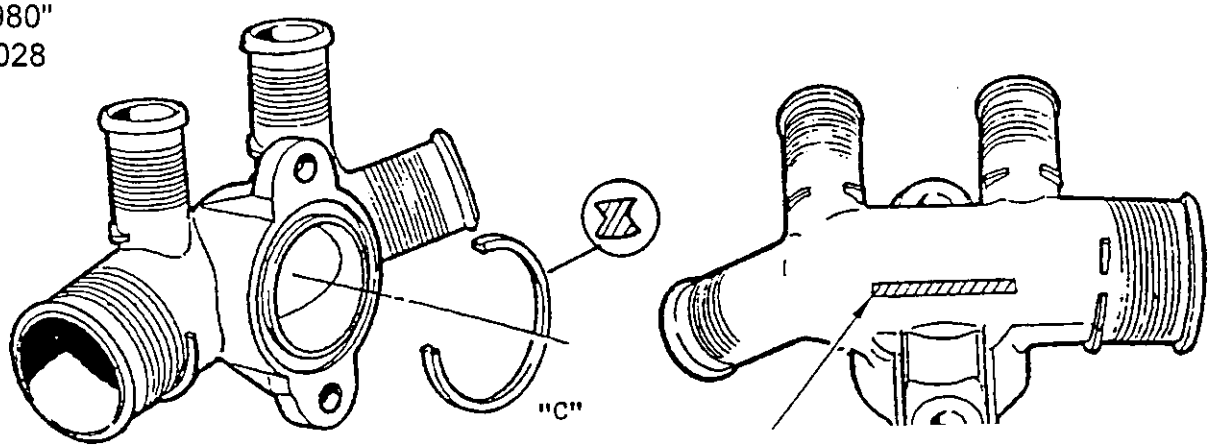
Hus RD nr 00001336G4
märkt "9619498980"
tätning 0000134028

Fr o m org.nr **6202**: montera specialtätning "C"

Om huset märkt 96 175 504 80 är defekt, byt till den nya monteringen.
