CITROËN		7
SERVICEMARKNADS AVDELNINGEN --	-- --- *VERKSTÄDER*	**Nr 13** DEN: 26.10.98

CITROEN XANTIA alla modeller.

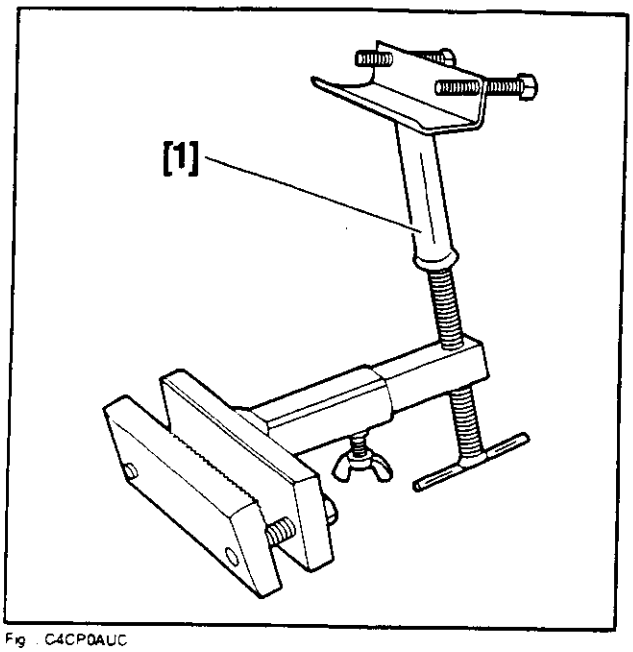
Fig. C4CP0AUC

[1] verktyg för höjning av dörrar (7501–T)

Förberedelse :
- demontera framdörren
- frigör kabelhärvorna
- skydda kupéns klädsel
- demontera det felaktiga dörrhänget
- rengör ytan
